*Intermac Master Maxi – Intermac Master Edge*

Analisi dei danni provocati da fulmine  
e  
Resoconto di riparazione

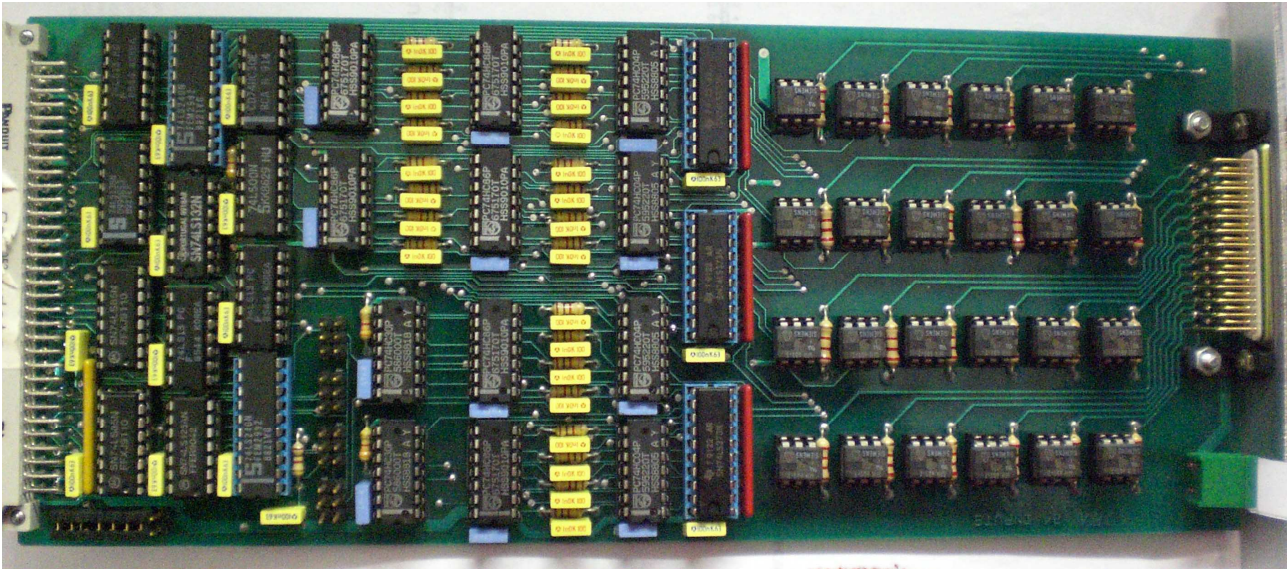
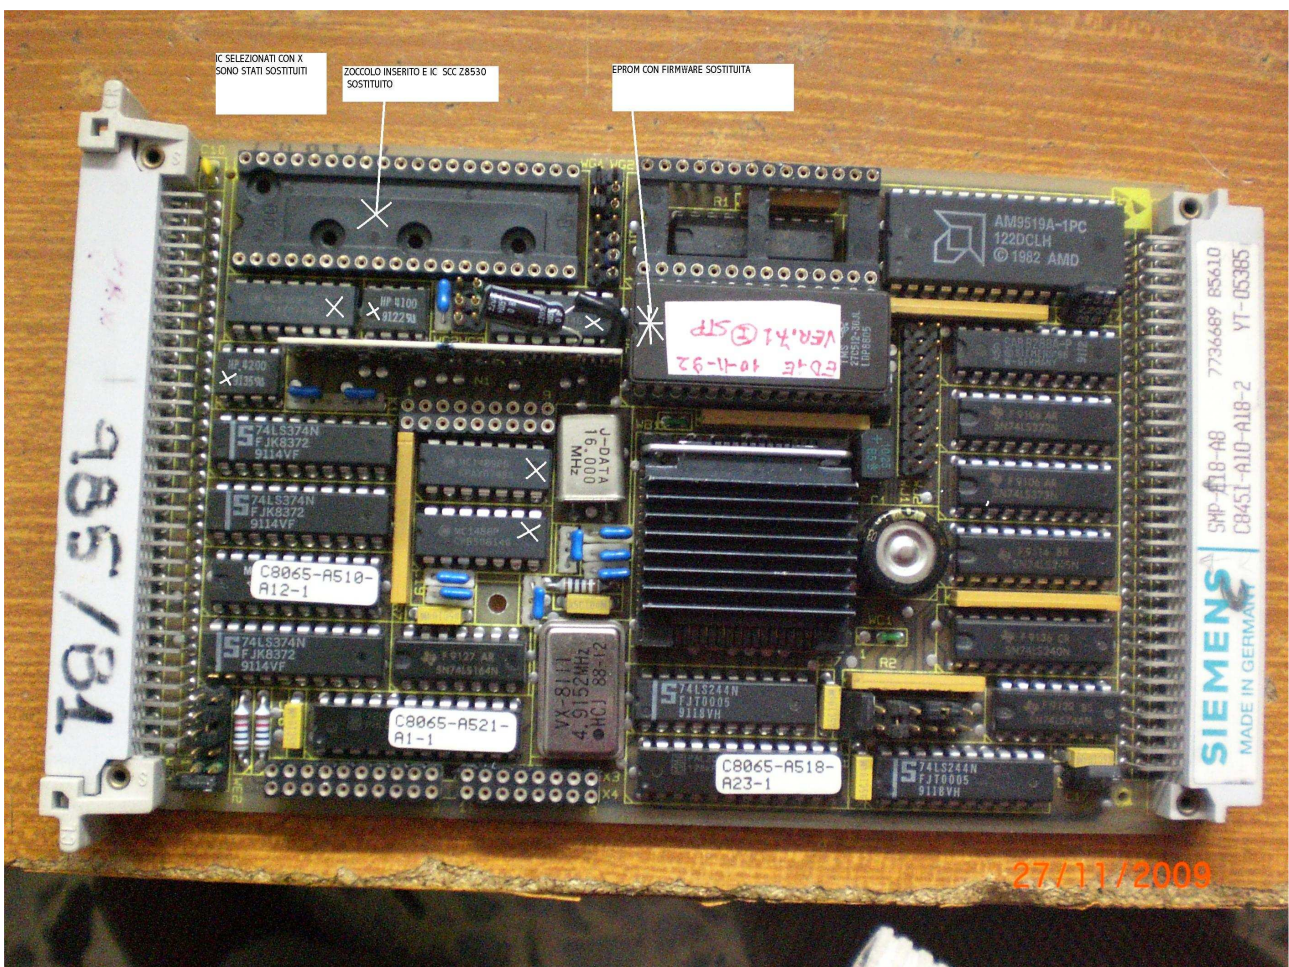
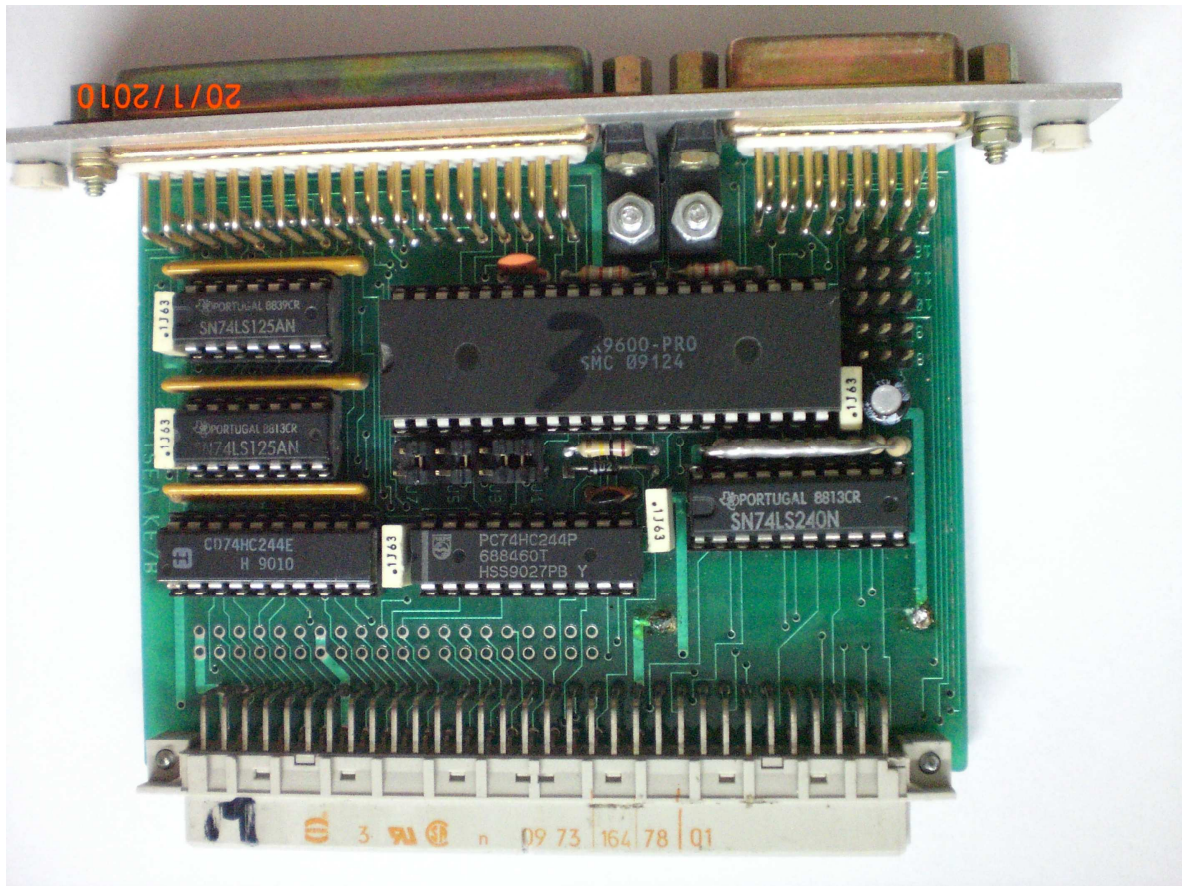
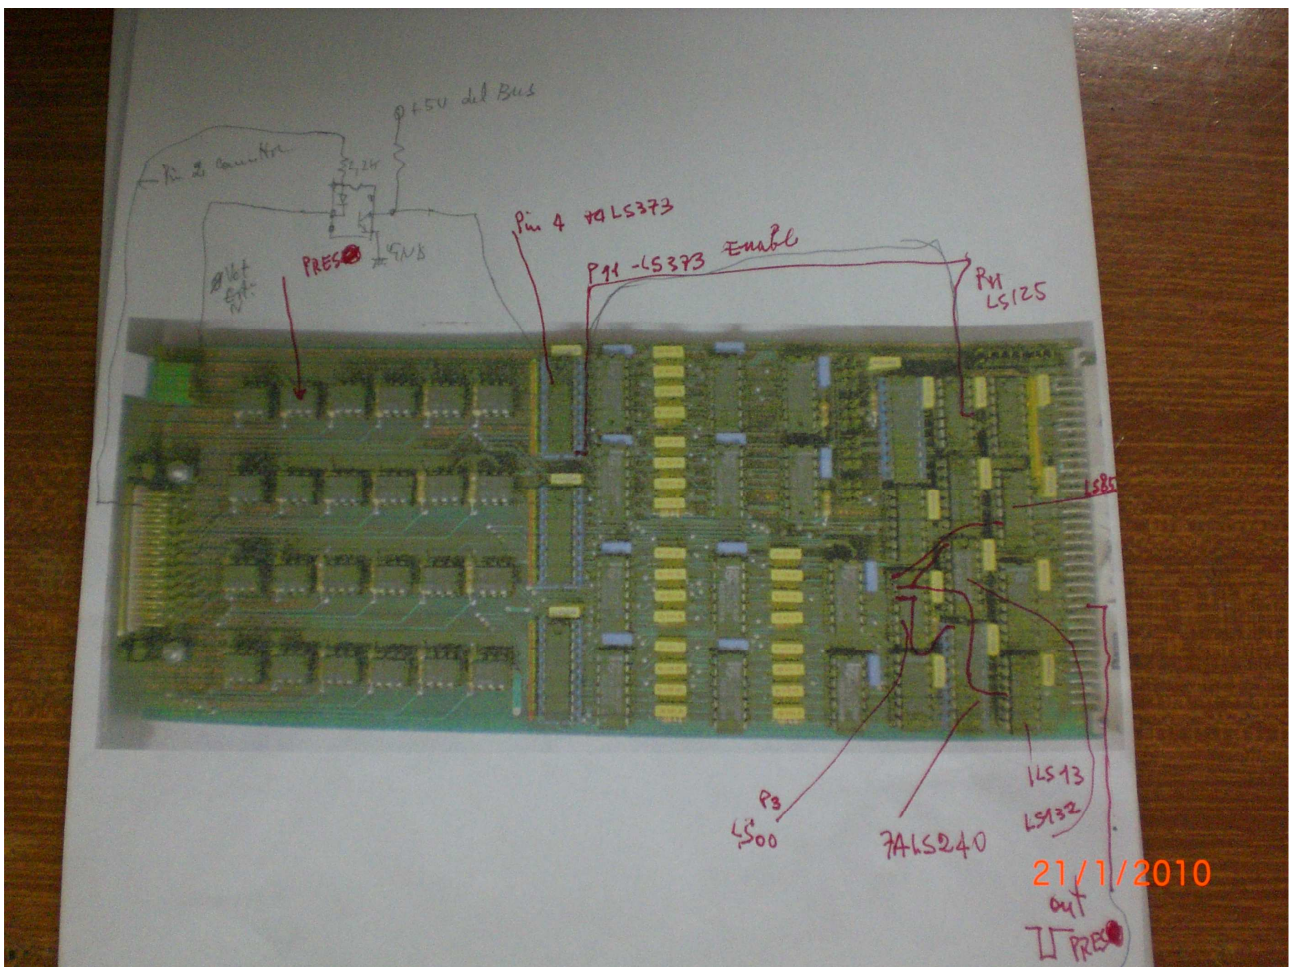
## A1. Foto delle Schede riparate

Ispezionando visivamente le schede elettroniche presenti all'interno delle macchine, il primo indizio evidente è stato la completa interruzione e bruciatura delle piste Rx e Tx che collegano i connettori delle porte seriali alla logica interna. Questo fa capire che lo sbalzo di tensione prodotto dai fulmini si è fortemente accoppiato con i cavi seriali inseriti su tali connettori, al punto di indurre correnti capaci di bruciare l'elettronica a bordo macchina.

Avendo successivamente analizzato con l'oscilloscopio i segnali sui pin di ciascun componente si è concluso che il danno si è propagato in entrambe le macchine dalle schede di interfaccia seriale RS232/Tastiera verso la scheda CPU e, da questa, verso le schede grafiche, fino a raggiungere i rispettivi monitor.

Nel caso della macchina Maxi, il danno si è esteso anche verso la scheda di espansione di memoria RAM.

Terminata l'analisi e la ricostruzione degli schemi elettrici e funzionali dei vari blocchi di hardware, localizzati tutti i componenti danneggiati, si è proceduto alla dissaldatura, alla ricostruzione delle piste danneggiate e alla sostituzione dei singoli oggetti. Nel dettaglio i componenti sostituiti sono stati:
