L'accelerazione hardware della Gpu Intel Gma 3600

Un'evoluzione significativa per il chipset Atom, ma con un supporto ancora un po' limitato.

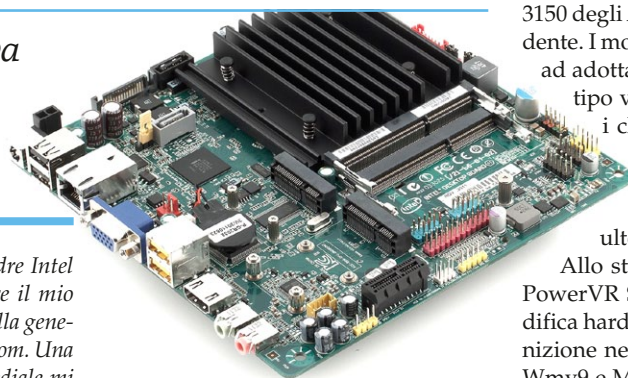
La Gpu Gma 3600 integrata nei chipset Atom N2600 e N2800 accelera il rendering 3D e la riproduzione video Hd solo in ambiente Windows 7 a 32 bit.

In più, è stata integrata la nuova Gpu Graphics media accelerator (Gma) 3600: si tratta di fatto del chip grafico PowerVR SGX 545 sviluppato da Imagination Technologies che ha sostituito la Gma 3150 degli Atom di generazione precedente. I motivi che hanno portato Intel ad adottare una soluzione di questo tipo vanno ricercati nel fatto che i chip grafici PowerVR sono particolarmente efficienti sul piano energetico e hanno consentito di ridurre ulteriormente i consumi.

Allo stesso tempo, il chip grafico PowerVR SGX 545 supporta la decodifica hardware del video ad alta definizione nei formati Avc/H.264, Vc1/Wmv9 e Mpeg-2, colmando una delle principali lacune dei vecchi Atom. Purtroppo l'implementazione dei driver si è rivelata più complessa del previsto: nel momento in cui scriviamo, gli unici driver che hanno superato la fase preliminare sono quelli per Windows 7 a 32 bit. Per Windows XP è disponibile un driver Emgd (Embedded media and graphics driver) che consente l'utilizzo del chip grafico solo in modalità frame buffer.

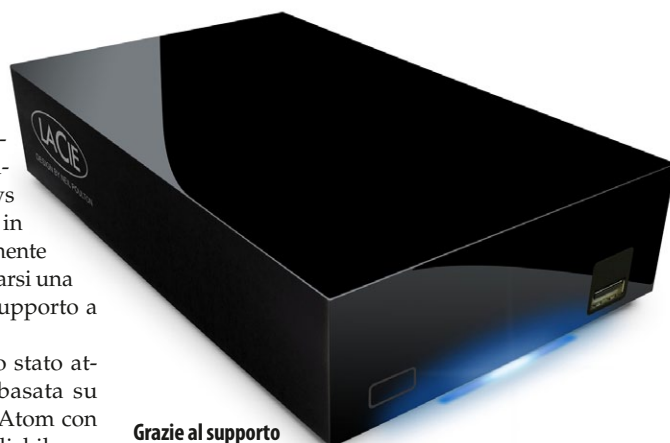
Grazie al supporto

Wi-Fi integrato, tutte le funzionalità del Nas LaCie Wireless Space sono gestibili da un unico menu.

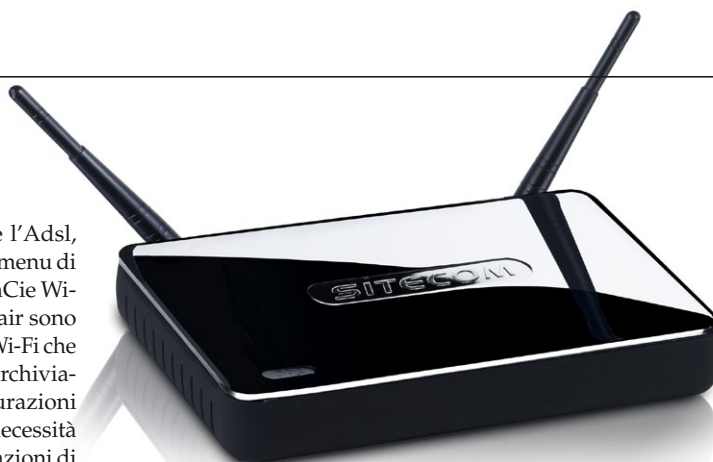
Dopo un uso intensivo e prolungato, spegnere e riaccendere il router Wi-Fi ripristina la massima efficienza del dispositivo.

Quando si verifica questo problema è possibile ripristinare il normale funzionamento spegnendo e riaccendendo il router o riavviando il dispositivo dal menu di manutenzione. Entrambe le operazioni azzerano la tabella di traduzione degli indirizzi e ripristinano la Ram e, con esse, la capacità del router di gestire nuove connessioni. Concludiamo ricordando che, proprio per preservare una disponibilità adeguata di indirizzi Ip, il router può scollegare i dispositivi che restano a lungo inattivi: è una prassi normale e non un malfunzionamento della connessione Wi-Fi. Non appena il dispositivo wireless invia una nuova richiesta di accesso alla rete, il router provvede ad assegnargli un nuovo indirizzo e a ripristinare la connettività.

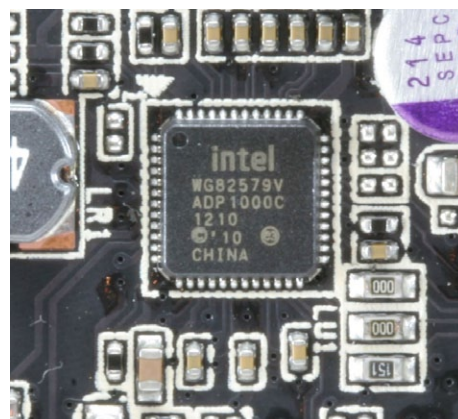
In alcune configurazioni hardware, l'adattatore Gigabit Ethernet Intel 82597V è rilevato in modo errato e ciò impedisce l'installazione dei driver appropriati. Intel ha rilasciato un aggiornamento per risolvere il problema.

Il problema è noto ed è stato oggetto di investigazione nei forum di supporto tecnico di Intel. Il chipset 82579V che implementa la connettività Gigabit Ethernet a volte è rilevato come Intel 82579LM e ciò provoca l'installazione

di driver errati e impedisce di usufruire del collegamento alla rete locale. Questo malfunzionamento si presenta con una frequenza superiore nei sistemi Windows 8. Per risolvere, si deve aggiornare la memoria non volatile dell'adattatore Ethernet utilizzando un'apposita utilità disponibile sul sito di supporto tecnico di Intel. La si trova impostando in un motore di ricerca la stringa *Nm Update Utility for Intel 82579V Gigabit Ethernet Phy Network Connection*.

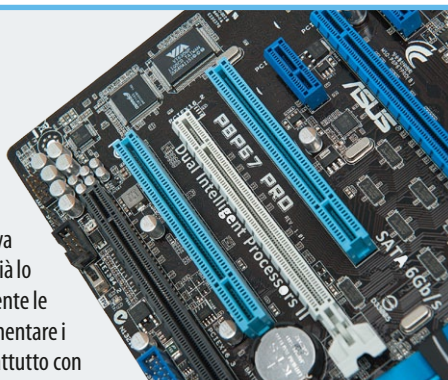
Sulle schede madri Asus della serie P8P67, il corretto funzionamento del risparmio energetico può richiedere la disattivazione di alcune funzioni dedicate all'overclock.

L'impossibilità di gestire correttamente il ritorno dallo standby o dall'ibernazione è un malfunzionamento confermato da Asus e ricondotto al firmware necessario a rilevare e configurare i processori Sandy Bridge. Il problema si presenta in particolare quando si attiva nel Bios l'impostazione *Internal Pll Overvoltage* e

la sua soluzione richiede una nuova versione del firmware. Perciò, fino a quando Intel non renderà disponibili gli aggiornamenti necessari, l'unica alternativa consiste nel tenere disabilitata l'opzione indicata. Se già lo fosse, potrebbe essere necessario inserire manualmente le temporizzazioni della memoria Ram in modo da aumentare i tempi di latenza. Questo problema si presenta soprattutto con l'uso dei profili Xmp, della funzionalità Tpu o con le memorie Ddr3 a 2.133 MHz. Provare perciò a disabilitare anche queste impostazioni e, se necessario, a ridurre la frequenza operativa delle memorie. Infine, solo in ambiente Windows 7 sono stati segnalati casi in cui lo standby e l'ibernazione hanno ripreso a funzionare correttamente dopo aver disabilitato l'opzione *Consenti sospensione ibrida* nelle impostazioni di risparmio energetico.

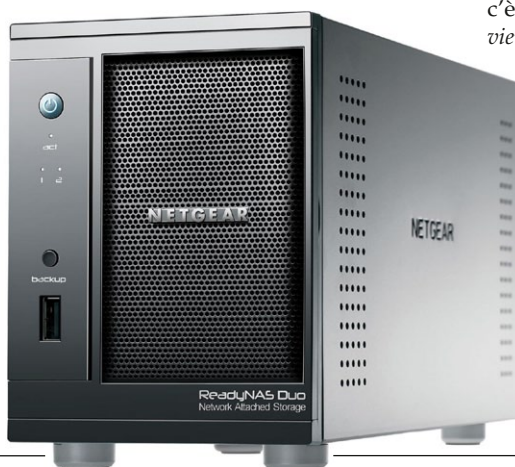
Per far funzionare il ReadyNAS Duo v2 come server Lamp è necessario scaricare e installare componenti opzionali gratuiti messi a punto da Netgear.

Il Netgear ReadyNAS Duo V2 può funzionare come server Lamp. Come specificato nell'articolo, il supporto a tale tecnologia non è nativo, ma deve

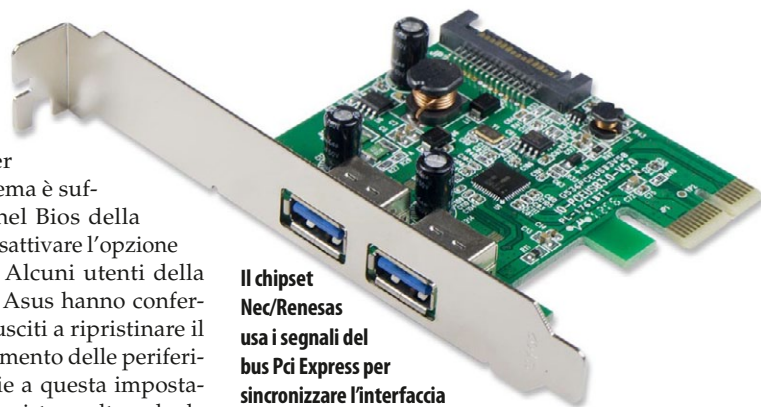
Il chipset Nec/Renesas usa i segnali del bus Pci Express per sincronizzare l'interfaccia

Usb 3.0. Per garantire il corretto funzionamento è necessario che il bus Pci Express della motherboard rispetti in maniera rigorosa le specifiche tecniche.

I chipset di Nec/Renesas per le interfacce Usb 3.0 sono considerati tra i più affidabili, ma incompatibilità come quella descritta sono state segnalate anche nei forum dedicati al supporto tecnico di Western Digital. Da una serie di test condotti dal produttore dei dischi MyBook sono emerse alcune peculiarità di questi controller. In particolare, il chipset Nec/Renesas è sensibile ai disturbi elettromagnetici provenienti dal bus Pci Express perché non è dotato di un proprio generatore di clock interno e deve quindi affidarsi ai segnali di sincronizzazione del computer host. Se la scheda madre fornisce un clock non perfettamente conforme alle specifiche oppure con uno spettro d'interferenza eccessivo, il dispositivo Usb 3.0 collegato potrebbe non essere rilevato o causare problemi

durante il trasferimento dei dati. In molti casi, per risolvere il problema è sufficiente entrare nel Bios della scheda madre e disattivare l'opzione Spread Spectrum. Alcuni utenti della scheda madre di Asus hanno confermato di essere riusciti a ripristinare il corretto funzionamento delle periferiche Usb 3.0 grazie a questa impostazione. Purtroppo, esistono altre schede madri in cui la funzione sopra indicata non è disponibile. In questi casi, ottenere il corretto funzionamento dei controller Usb 3.0 basati sui chipset Nec/Renesas potrebbe essere impossibile.
