## Ssd e controller Serial Ata

*L'affidabilità del driver per il controller Sata è fondamentale per il buon funzionamento del disco.*

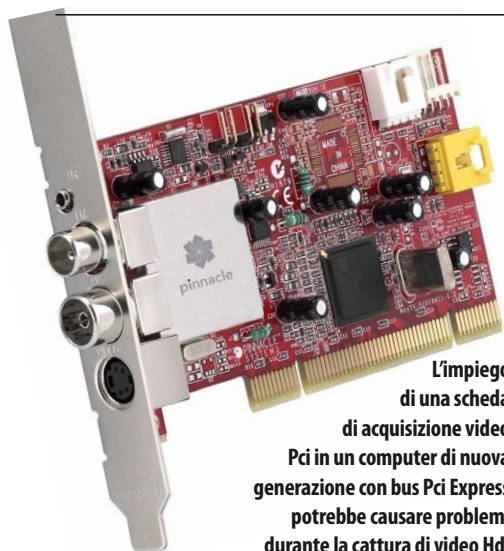
**L'impiego di una scheda di acquisizione video Pci in un computer di nuova generazione con bus Pci Express potrebbe causare problemi durante la cattura di video Hd.**

La configurazione proposta è basata su componenti di provata affidabilità e anche il bilanciamento tra le risorse per l'elaborazione dati e per la grafica è sufficiente. Il nuovo computer fornirà prestazioni di alto livello, in linea con le aspettative del lettore. Gli hard disk Western Digital WD2001FASS della configurazione preesistente fanno parte della serie Caviar Black e sono quindi caratterizzati da un'elevata efficienza. Un'altra delle caratteristiche salienti di questi dispositivi è la garanzia di 5 anni offerta dal produttore che fa ben sperare sulla loro longevità operativa. In base a queste considerazioni, questi dischi dovrebbero integrarsi senza problemi nella nuova configurazione. Considerato però il costo elevato delle nuove componenti, consigliamo di valutare l'opportunità di aggiungere anche un Ssd di piccole o medie dimensioni, per esempio un modello da 120 Gbyte basato sul chipset SandForce SF-2281. Queste componenti sono ormai reperibili a prezzi contenuti e, se utilizzate come disco di avvio per Windows 7, esalteranno le caratteristiche velocistiche del nuovo computer. L'unico componente su cui abbiamo dubbi è la scheda di acquisizione: se questa periferica fosse di tipo Pci potrebbe avere problemi sulle schede madri di nuova generazione. Le schede di acquisizione generano un traffico intenso sul bus e le schede madri attuali adottano il Pci Express. La connettività Pci è ottenuta mediante *bridge* collegati al bus principale. Questa configurazione potrebbe causare un restringimento della banda disponibile e portare a difficoltà operative durante l'acquisizione di video Hd. In caso di problemi, potrebbe essere consigliabile sostituire la scheda di acquisizione con un nuovo modello per bus Pci Express.

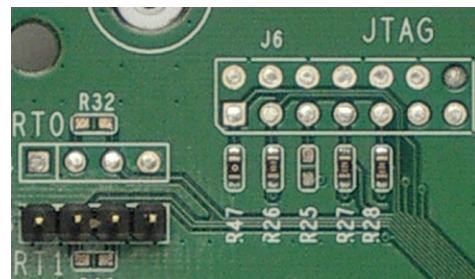
**Dopo un aggiornamento fallito del firmware, il ripristino di un dispositivo potrebbe richiedere la riprogrammazione della flash Eprom con un'apposita interfaccia. Spesso l'operazione si esegue attraverso un connettore Jtag presente sul circuito stampato.**

prodotto. Proprio per evitare problemi durante l'aggiornamento, di solito il firmware è diviso in due parti: la prima è chiamata *bootblock*, la seconda contiene il sistema operativo vero e proprio.

Nel bootblock sono inserite una serie di funzioni di sicurezza che possono agire in maniera indipendente dal sistema operativo e consentono di eseguire operazioni di ripristino se la periferica non fosse più in grado di funzionare correttamente. Tra le operazioni di ripristino c'è anche la riprogrammazione della flash Eprom. Purtroppo, anche il bootblock può rimanere danneggiato e ciò impedisce

In casi come questo non è più possibile riprogrammare la flash Eprom via software. L'unica soluzione è collegare un'apparecchiatura diagnostica al circuito stampato della periferica e scrivere nuovamente il firmware all'interno della memoria flash.

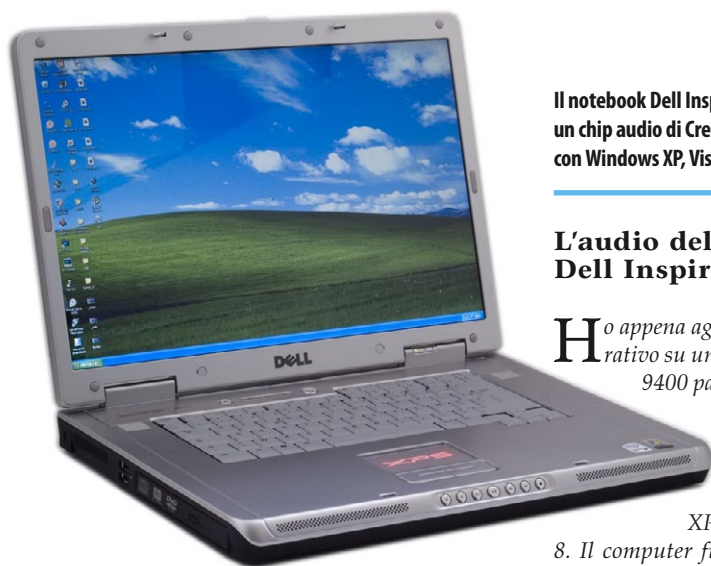
**Il notebook Dell Inspiron 9400 integra un chip audio di Creative, compatibile con Windows XP, Vista e 7.**

Il notebook Dell Inspiron 9400 fu progettato per offrire un buon livello di prestazioni multimediali. Per questo fu equipaggiato con un chip audio di Creative, produttore delle famose schede Sound Blaster. Nel caso specifico, il file VolPanlu.exe è uno dei componenti del software di gestione di Creative utilizzato per implementare il pannello di gestione del volume di

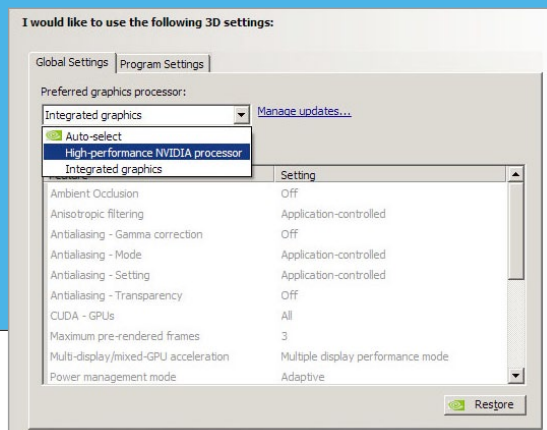
**La grafica integrata nei processori Intel Core è adeguata per la maggior parte delle necessità applicative e consente di ridurre i consumi elettrici. In qualsiasi momento è possibile passare la gestione del video a una scheda grafica discreta selezionando l'apposita opzione nei driver.**

Alcuni notebook di ultima generazione sono dotati di due adattatori grafici, uno integrato nel processore e una seconda Gpu discreta installata sulla scheda madre. Questa configurazione ha il pregio di consentire l'utilizzo della Gpu integrata per i compiti meno pesanti (questo adattatore grafico consuma meno corrente) e passare alla Gpu discreta solo quando l'impegno è più gravoso. L'uscita video, nonostante l'unico connettore, veicola di volta in volta la grafica elaborata dalla Gpu più indicata per l'attività in corso. Purtroppo, qualche volta questa soluzione non produce risultati soddisfacenti. In particolare, selezionando la Gpu discreta come rendering primario, spesso si manifestano problemi con le applicazioni che non supportano in maniera nativa le specifiche DirectX 11 e il malfunzionamento si presenta con la comparsa nell'immagine di striature multicolori. Selezionando la Gpu integrata come output primario, le prestazioni si riducono ma dovrebbe essere possibile ottenere una riproduzione priva di artefatti. Per avere a disposizione tutte le impostazioni necessarie si dovranno tenere aggiornati i driver di entrambi

Il supporto HD Graphics integrato nei processori di Intel offre un buon livello di funzionalità, nettamente superiore alle vecchie soluzioni in cui l'adattatore grafico era integrato nel northbridge della scheda madre. Le uniche limitazioni di questa tecnologia riguardano il motore di rendering 3D, che per ragioni di spazio non ha a disposizione lo stesso numero di transistor di una Gpu discreta e non può quindi rivaleggiare nelle prestazioni con i videogiochi. Non è invece riscontrabile alcuna differenza sensibile per la visualizzazione di immagini, video (anche Hd) e per il normale utilizzo domestico o da ufficio. Se le necessità del lettore dovessero cambiare, la presenza della grafica integrata non esclude la possibilità di aggiungere in un secondo momento una scheda grafica tradizionale.

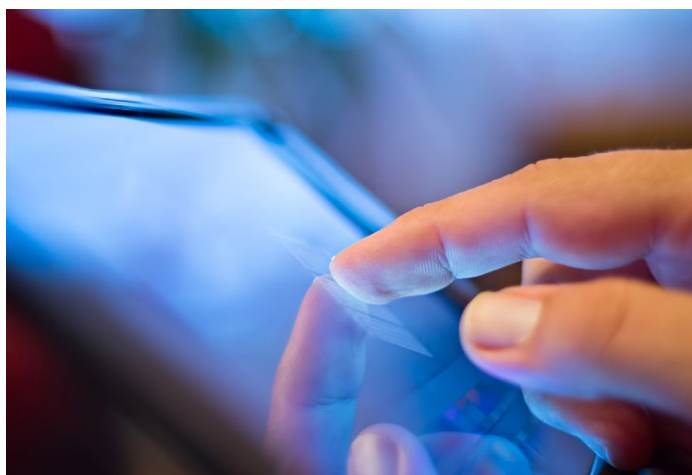
Con la diffusione della tecnologia tattile capacitiva, lo strato superficiale in materia plastica utilizzato in precedenza è stato sostituito con una sottile lastra di vetro più resistente all'usura e ai graffi.

Le due principali tecnologie per la produzione di schermi tattili usano una rilevazione della pressione basata su variazioni della resistenza, l'altra della capacità. I touchscreen resistivi sono costruiti con due lamine plastiche, di

cui quella esterna è deformabile con la pressione e l'avvicinamento tra gli strati porta a una variazione della resistenza all'attraversamento di una corrente elettrica a bassa tensione. Questa condizione può essere facilmente rilevata per individuare il punto in cui avviene la pressione.

erano quindi soggetti ai problemi di usura descritti. I touchscreen attuali, al contrario, sono quasi tutti basati sulla tecnologia capacitiva e quindi sono più resistenti. Possiamo quindi assicurare il lettore: il suo prossimo schermo tattile non manifesterà i problemi di degrado della superficie sperimentati con il vecchio computer all-in-one. Fino a oggi la commercializzazione di touchscreen era scarsa perché i sistemi operativi più diffusi, in particolare Windows, offrivano un supporto molto limitato. Con l'introduzione di Windows 8 la situazione è destinata a cambiare radicalmente ed è quindi lecito attendersi che anche la reperibilità di monitor dotati di funzionalità tattili migliorerà e con essa anche il prezzo si avvicinerà gradualmente a quello degli schermi tradizionali.
