## Schede grafiche, Pci Express 2.0 e 3.0

*Anche con le Gpu più potenti, gli attuali software grafici non saturano la banda del bus Pci Express 2.0.*

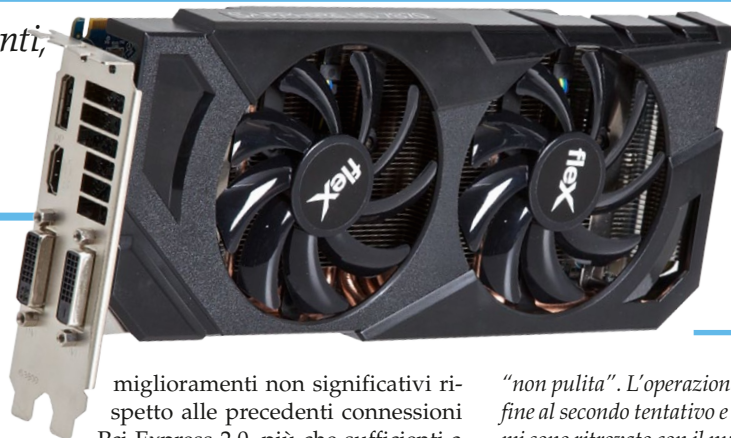
La scheda grafica AMD Radeon HD 7870 implementa la versione 3.0 delle specifiche Pci Express, ma funziona anche su motherboard conformi alla versione precedente dello standard senza cali significativi nelle prestazioni.

Nel 2010 sono state pubblicate le specifiche dello standard Pci Express 3.0 che aumentano ulteriormente la banda disponibile portando a 985 Mbyte/s la capacità di ogni linea e quindi a 15,75 Gbyte/s la configurazione x16. La prima scheda video conforme al nuovo standard è stata la Radeon HD 7970, presentata da AMD agli inizi del 2012. Al tempo della sua introduzione sono state pubblicate diverse analisi delle prestazioni che dimostravano

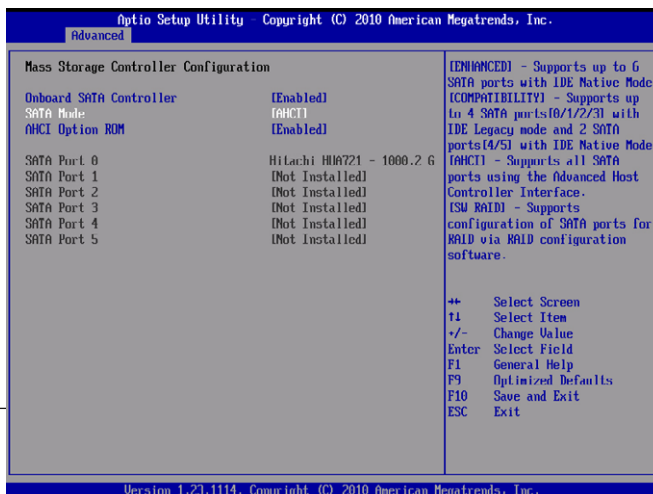
Il southbridge Intel Ich9 supporta la gestione dell'interfaccia Serial Ata in modalità Ahci. È necessario, però, che il Bios della scheda madre preveda questa funzionalità.

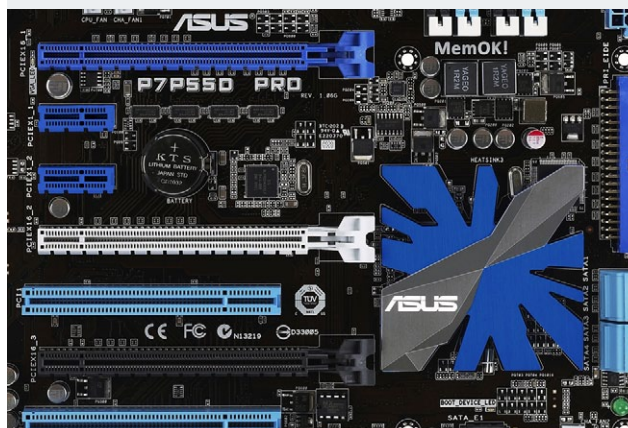
Il controller Serial Ata del chipset Intel P55 è utilizzabile per gestire periferiche sia in modalità tradizionale sia array Raid: quest'ultima funzionalità richiede l'installazione del software Intel Matrix Storage Technology.

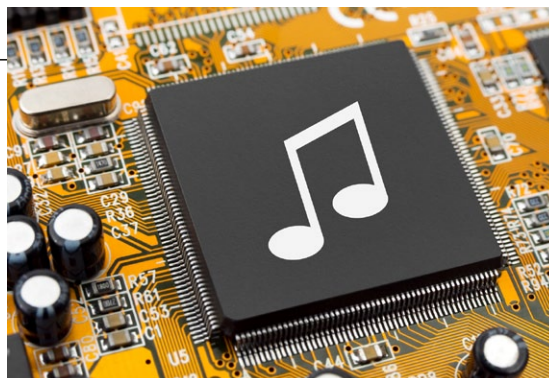
**Per Windows 7 non sono disponibili driver specifici per i codec audio Conexant. Con alcuni accorgimenti è possibile utilizzare quelli sviluppati per Vista.**

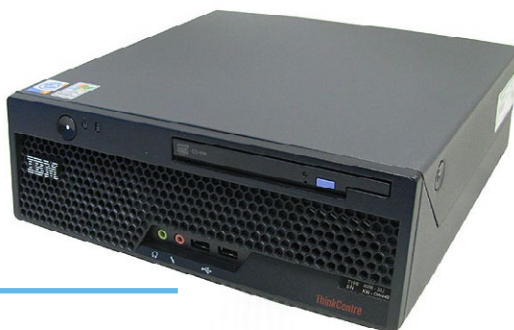
La workstation ThinkCentre 8086 di IBM fu progettata per fornire prestazioni di alto livello. Il confronto con gli attuali Pc, però, è improponibile: anche dopo tutti gli aggiornamenti possibili, l'esperienza d'uso con Windows Vista o 7 sarebbe insoddisfacente.

Al tempo della sua introduzione, il ThinkCentre 8086 era una stazione di lavoro per uso intensivo, realizzata con hardware scelto secondo criteri di affidabilità e robustezza. IBM modificò più volte le componenti della macchina durante il ciclo di commercializzazione del prodotto, pertanto è indispensabile avere informazioni esatte sulle caratteristiche della scheda madre e delle memorie di massa attraverso un'ispezione diretta dello chassis.

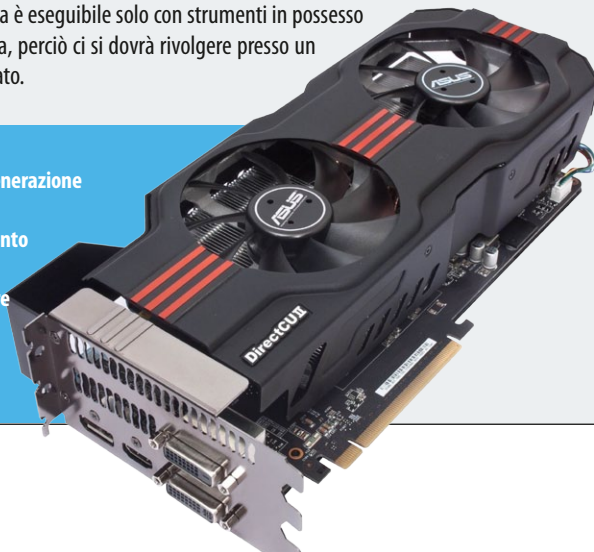
Le schede grafiche di ultima generazione sono molto esigenti in termini di alimentazione, raffreddamento e risorse di elaborazione. In una configurazione hardware sbilanciata, il rendering 3D intensivo può causare malfunzionamenti.
