## Compatibilità degli adattatori Wi-Fi

*Anche nei notebook a progettazione modulare non sempre i componenti sono sostituibili a scelta.*

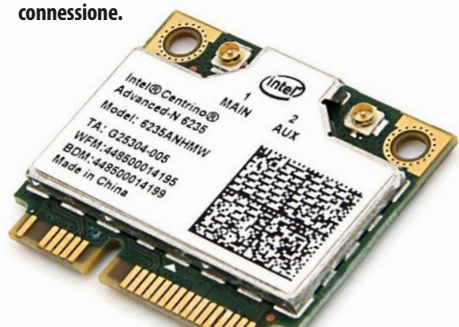
**In configurazioni particolari, anche gli adattatori Wi-Fi di Intel possono manifestare incompatibilità che richiedono l'aggiornamento del proprio software di gestione (driver o firmware) e di quello dei dispositivi all'altro capo della connessione.**

### **«In caso di problemi di connessione senza fili con il Wi-Fi 802.11n, si può forzare dal driver l'uso di un protocollo wireless precedente.»**

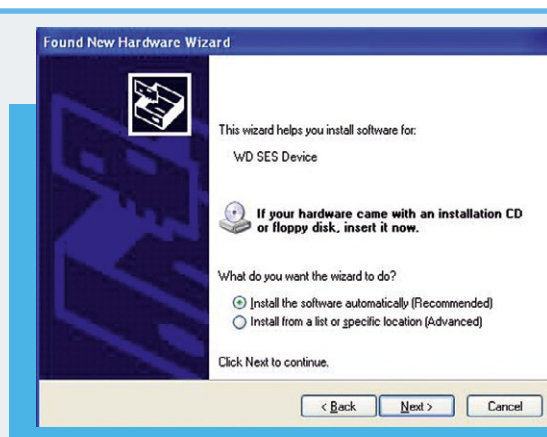
**Il driver Wd Ses implementa alcune funzionalità avanzate dei dischi esterni MyBook, come la protezione con password e la gestione del display frontale Lcd. In assenza di questo driver sul computer, la richiesta d'installazione si ripresenterà a ogni collegamento del dispositivo.**

Il disco esterno MyBook prevede l'utilizzo di uno speciale canale di comunicazione con il computer cui è collegato per consentire l'utilizzo di alcune funzionalità avanzate come, per esempio, la protezione con password, la gestione dei Led frontali e, in alcuni modelli specifici, la visualizzazione di un'etichetta che descrive il contenuto dell'unità. Ogni volta che il disco è collegato alla porta Usb, il sistema operativo rileva la presenza di questo canale di comunicazione e tenta di caricare il driver necessario a interpretare le informazioni che provengono da questa fonte. Eseguendo l'installazione mediante il Cd-Rom fornito col prodotto si installa tutto il software necessario e la procedura guidata per la ricerca dei driver mancanti non è più visualizzata. Evidentemente, i driver non sono presenti nel computer del lettore dopo la reinstallazione del sistema operativo, ma basterà caricarli dall'apposito Cd-Rom o dal sito Web del produttore. La versione per i sistemi operativi a 32 bit è disponibile all'indirizzo [tinyurl.com/4y9hesm](http://tinyurl.com/4y9hesm),

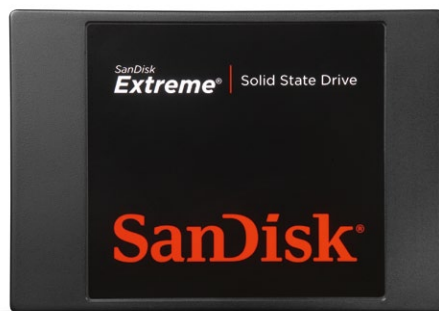
Ssd Toolkit è l'utilità di manutenzione dei dischi a stato solido di SanDisk. Il software richiede che l'unità sia collegata solo a un controller Serial Ata.

Per la gestione delle memorie di massa, tanto Ssd quanto dischi tradizionali, è sempre consigliabile usare il software diagnostico sviluppato dal produttore del componente. Nel caso di SanDisk è *Ssd Toolkit*, scaricabile da [kb-it.sandisk.com](http://kb-it.sandisk.com).

Questo strumento include tutte le principali opzioni di manutenzione, compresa la verifica del corretto funzionamento dell'unità e l'aggiornamento del firmware. L'utilità richiede obbligatoriamente di collegare il disco al controller Serial Ata e non tramite convertitori Serial Ata-Usb: in configurazioni di questo tipo la funzionalità Smart non funzionerebbe in modo corretto. È quindi molto probabile che i risultati della diagnostica eseguita con Partition Magic con

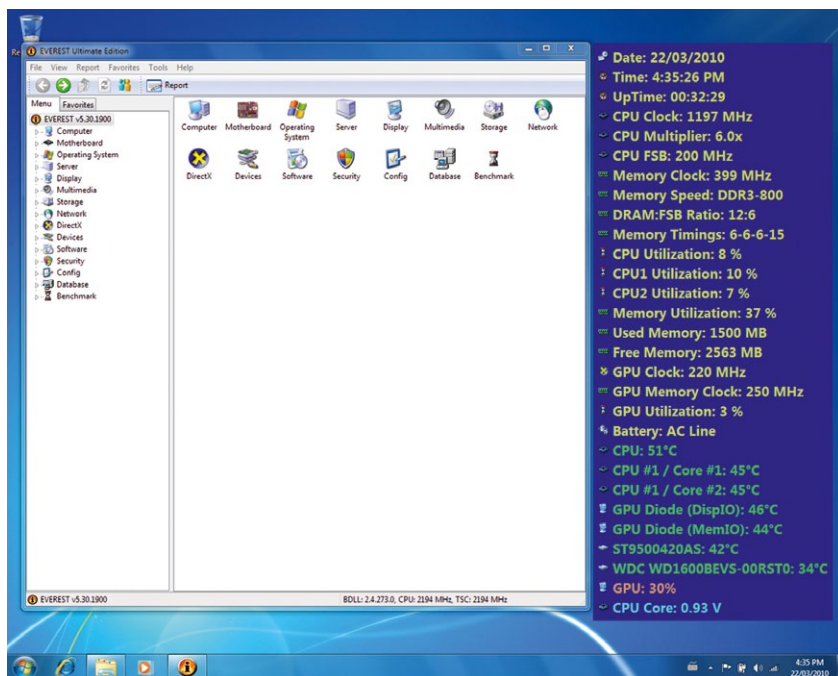
**Le temperature delle componenti hardware rilevate da varie utilità diagnostiche possono differire lievemente a causa delle specifiche tabelle di conversione dei dati provenienti dai sensori. L'uso contemporaneo di più software di monitoraggio non è supportato e va evitato.**

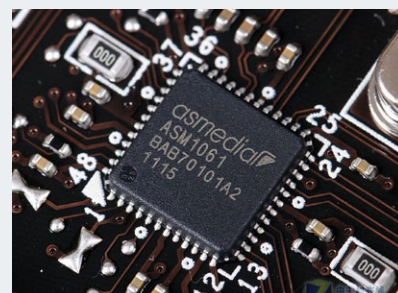
**Per ottenere il corretto funzionamento delle funzionalità hot plug del controller Serial Ata è fondamentale aggiornare i driver all'ultima versione disponibile.**

Un malfunzionamento di questo tipo dipende spesso dal driver del controller eSata. Alcuni di questi componenti richiedono driver specifici a seconda se si intenda utilizzarli per gestire esclusivamente dispositivi Serial Ata interni o anche unità hot swap. La prima cosa da fare, perciò, è aggiornare il driver del controller Asmedia all'ultima versione disponibile (nel momento in cui scriviamo è la 1.3.9.0). Questo driver si trova facilmente con un qualsiasi motore di ricerca. L'aggiornamento potrebbe essere sufficiente a risolvere l'anomalia.

Nelle risposte alle domande più frequenti, Asus riferisce che al momento del loro collegamento alcune periferiche Serial Ata hot plug causano una fluttuazione nelle linee a esse dedicate e ciò può essere rilevato dalle funzionalità diagnostiche del sistema operativo, portandolo a visualizzare una schermata blu a scopo precauzionale per evitare la potenziale alterazione dei dati contenuti sulla memoria di massa. Questo inconveniente non dovrebbe verificarsi quando si alimenta l'hard disk attraverso un alimentatore esterno.
