Per i vostri quesiti tecnici scrivete a:
pcposta@mondadori.it

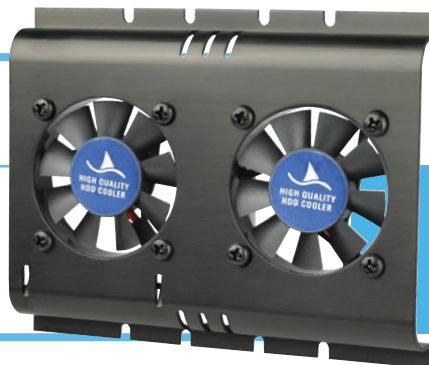
All'aumentare del numero di piatti magnetici, crescono anche l'attrito e il calore generati dal disco.

I dischi fissi ad alta capacità ed elevata velocità di rotazione producono molto calore e possono aver bisogno di sistemi di raffreddamento dedicati.

È normale che un hard disk da 2 Tbyte scaldi più di un disco da 1 Tbyte della stessa serie. La crescente capacità di memorizzazione è ottenuta aumentando il numero di piatti magnetici: il Caviar Black WD1002FAEX raggiunge 1 Tbyte con 2 piatti dei quali vengono utilizzate entrambe le facce, per un totale di 4 testine di lettura/scrittura. Il disco WD2002FAEX raddoppia questa dotazione, con 4 piatti magnetici e 8 testine. Per mantenere la velocità di rotazione di 7.200 giri al minuto è necessario un motore più potente, che consuma una maggiore quantità di corrente e di conseguenza produce più calore. Raddoppiando i piatti magnetici, anche l'attrito di rotazione aumenta in misura proporzionale e con esso la temperatura d'esercizio. Per tutti questi motivi, i produttori di hard disk cercano sempre di utilizzare il minor numero di piatti per raggiungere la capacità di memorizzazione desiderata. Come evidenziato dal lettore, gli hard disk

di grandi dimensioni richiedono maggior attenzione. Devono essere collocati all'interno del case in una posizione con un buon flusso d'aria, evitando con cura le zone affollate di cavi. Potrebbe anche essere necessario adottare sistemi di raffreddamento aggiuntivi, progettati in modo specifico per i dischi fissi ad alte prestazioni: si tratta di staffe metalliche con ventole che devono essere avvitate alla base inferiore del disco per assicurare un flusso d'aria continuo sulle parti sensibili, ossia l'elettronica, il motore e i cuscinetti a sfere. Per i casi più difficili, come gli hard disk a 10.000 rpm, sono disponibili appositi dissipatori che si installano in un vano da 5,25 pollici e che convogliano sul disco aria proveniente dall'esterno, in modo da garantire il massimo raffreddamento. La temperatura di un hard disk è uno dei dati disponibili

attraverso la diagnostica S.M.A.R.T. ed è quindi sufficiente installare un'utilità di questo tipo per individuare eventuali condizioni di surriscaldamento. Tra i software gratuiti più apprezzati ricordiamo HddHealth (www.pantera-soft.com/hdd-health), DiskCheckup (www.passmark.com/products/diskcheckup.htm) e CrystalDiskInfo, dallo stesso produttore del benchmark CrystalDiskMark (www.crystalmark.info).

che le temperature d'esercizio possono raggiungere 60 gradi centigradi. Con un raffreddamento adeguato è sicuramente possibile prolungarne la vita operativa e tutelare i dati archiviati.

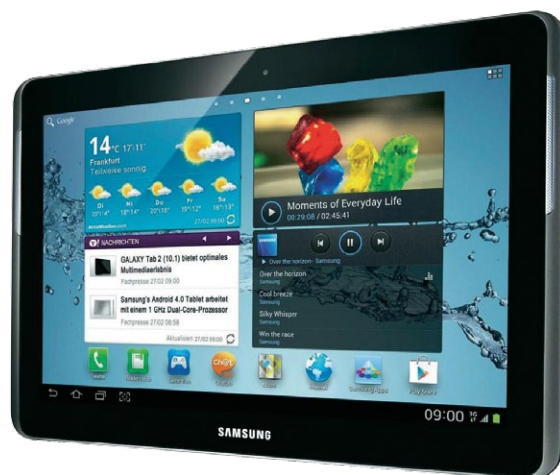
Alcuni modelli del tablet Galaxy Tab 2 di Samsung sono stati aggiornati ad Android 4.1. Altri sono rimasti alla versione originale Ice Cream Sandwich (4.0.3). Purtroppo, per gli utenti italiani non è stato ancora rilasciato un aggiornamento ufficiale.

Mentre scriviamo, alcuni modelli del Galaxy Tab 2 sono stati aggiornati alla versione 4.1.x di Android (Jelly Bean), mentre altri hanno ancora a bordo Ice Cream Sandwich (4.0.x). L'unico firmware Android 4.2 per il tablet in

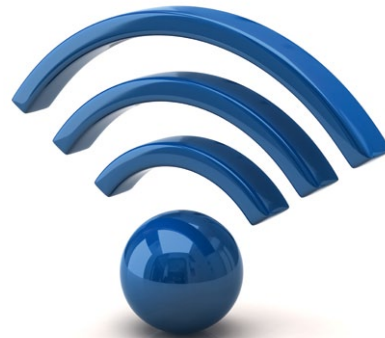
I problemi di stabilità dell'access point Zyxel WAP 3205 con l'ultimo firmware rilasciato dal produttore si risolvono con un downgrade alla versione precedente del software.

Alcuni utenti hanno risolto il problema reinstallando la versione precedente del firmware. Il file necessario non è più disponibile sul sito web di Zyxel, ma è reperibile via Ftp all'indirizzo ftp://ftp.zyxel.com/WAP_3205/firmware/. In questa cartella è contenuto il file 1.00(BFR.6)C0, che ripristina il corretto funzionamento dell'access point. Scompattate l'archivio in una cartella del computer, collegatevi con il browser all'indirizzo Ip dell'access point ed entrate nel menu di manutenzione per aggiornare il firmware dal file all'interno nella cartella di estrazione. Purtroppo, di tanto in tanto il dispositivo esegue in maniera autonoma la ricerca degli aggiornamenti e quindi potrebbe scaricare e installare ancora la versione più recente difettosa, anche senza l'intervento dell'utente. Consiglio: non cancellate l'archivio della versione precedente per poterla ripristinare in caso di necessità.

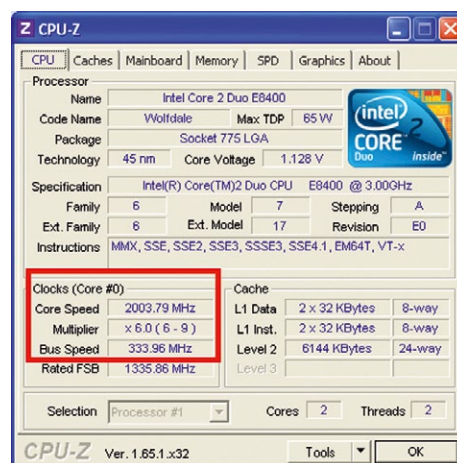
Le funzionalità di risparmio energetico Eist (Enhanced Intel SpeedStep) modificano in maniera automatica la frequenza operativa del processore in base al carico di lavoro.

I due nuclei del Core 2 Duo E8400 possono operare fino alla frequenza massima di 3,00 GHz. Questa si ottiene dal clock del Front side bus, 333 MHz e dal moltiplicatore 9x (333 x 9 = 3.000). Questa famiglia di processori implementa funzionalità avanzate di risparmio energetico (Enhanced Intel SpeedStep) che modificano il moltiplicatore (e conseguentemente la frequenza operativa) per ridurre i consumi.
