## Interfaccia grafica e caratteri danneggiati

*Grazie a nuove utility è possibile diagnosticare in modo più attendibile il malfunzionamento della scheda grafica.*

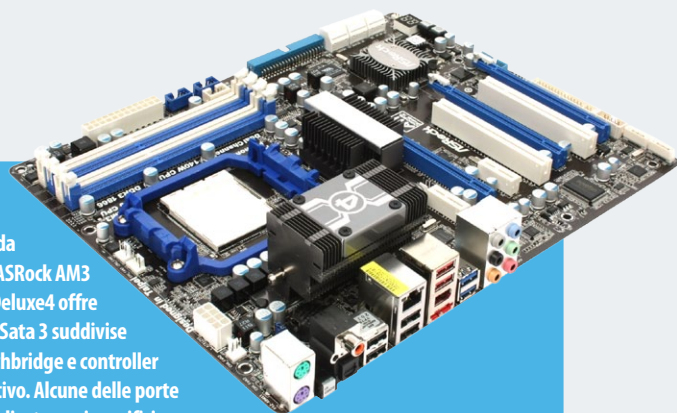
La scheda madre ASRock AM3 890FX Deluxe4 offre 8 porte Sata 3 suddivise tra southbridge e controller aggiuntivo. Alcune delle porte sono dedicate a usi specifici.

I Live Cd di Linux utilizzano lo stesso metodo di caricamento del Dvd-Rom usato per l'installazione di Windows. Se il caricamento del sistema operativo di Microsoft è stato completato con successo, è improbabile che vi siano incompatibilità tali da rendere questo meccanismo impraticabile per Linux. Esaminiamo con attenzione la configurazione hardware della scheda madre ASRock AM3 890FX Deluxe4: ci sono 8 porte Serial Ata 3 in grado di operare alla velocità di 6 Gbit/s ma le prime sei porte, etichettate da Sata3\_1 a Sata3\_6, fanno capo al South Bridge SB850 del chipset AMD 890FX, mentre le porte Sata3\_7 e Sata3\_8

sono gestite dal controller aggiuntivo Marvell SE9123/9120. Nella sezione *Advanced* del Bios sono disponibili le impostazioni *Storage Configuration*, da cui si gestisce la funzionalità dei singoli connettori. In particolare, è possibile attivare o disattivare la modalità *Idc* compatibile sia per il South Bridge sia per il controller aggiuntivo Marvell. Inoltre, se si configura il controller SB850 in modalità *Raid*, la documentazione tecnica suggerisce di utilizzare le porte *Sata3\_5* o *Sata3\_6* per collegare le unità ottiche. Allo stesso modo, ricordiamo che l'utilizzo del connettore *Parallel Ata* a 80 poli presente sulla scheda madre è condizionato all'impostazione della modalità *Idc* compatibile per il controller di riferimento. Sempre all'interno del menu *Storage Configuration* è necessario specificare, per ogni connessione, il tipo di periferica collegata scegliendo tra *Auto*, per gli hard disk e le memorie di massa assimilate, *Cd/Dvd* per le unità ottiche, e *Armd* per gli altri dispositivi di archiviazione (per esempio, i dispositivi magneto-ottici). Infine, bisogna tenere presente che la porta *Sata3\_8* condivide il collegamento con il connettore *eSata* sul retro della scheda madre e quindi l'utilizzo contemporaneo delle due interfacce è impossibile.

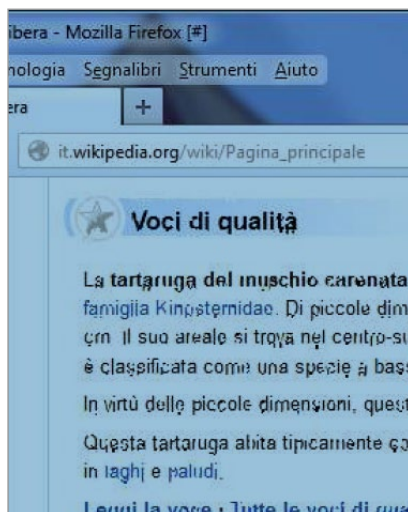
Le bitmap rovinate dei caratteri sono il chiaro sintomo di un guasto hardware.

Il difetto è evidente nelle schermate inviate dal lettore. L'alterazione dei caratteri indica che la bitmap che li rappresenta è stata danneggiata in

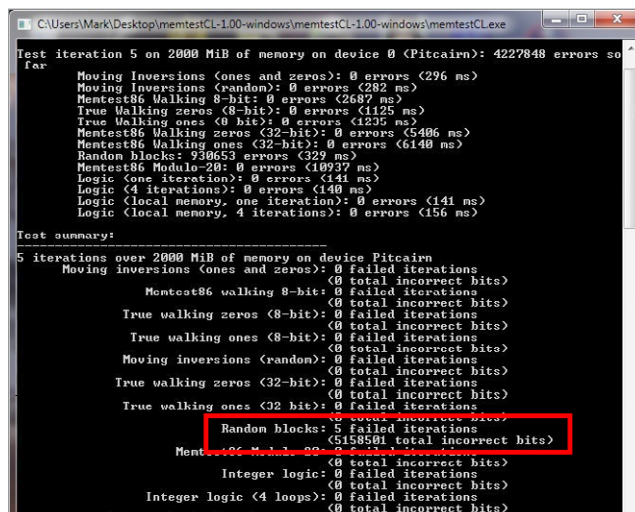
Le Gpu sono sempre più simili a veri e propri processori. Sfruttando le tecnologie Cuda e OpenCL, sono state sviluppate utilità diagnostiche specifiche per la memoria video.

Entrambi questi strumenti sono adeguati per eseguire un test della memoria grafica meno aleatorio di quanto avveniva in precedenza e alcuni sviluppatori hanno reso disponibili utility per questo scopo, scaricabili da [simtk.org/home/memtest](http://simtk.org/home/memtest). MemTestG80 è la versione per Gpu Nvidia che usano la piattaforma

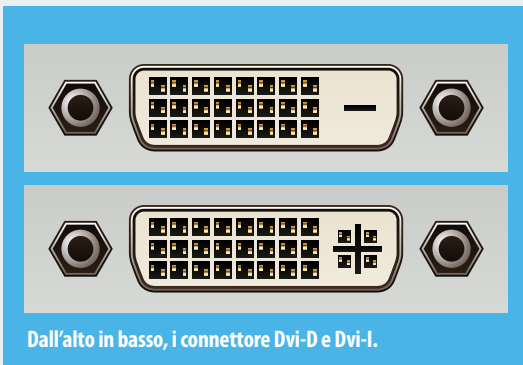
Dall'alto in basso, i connettore Dvi-D e Dvi-I.

I connettori Dvi sono stati introdotti sul mercato in un momento di transizione tra i monitor a tubo catodico con interfaccia analogica e i pannelli a cristalli liquidi, per i quali è preferibile una connessione digitale. Per venire incontro a entrambe queste necessità, i promotori dello standard Dvi hanno previsto diversi tipi di connettori: il Dvi-A, che essenzialmente è un sostituto del classico connettore Vga a 15 poli e veicola segnali analogici compatibili con i monitor tradizionali, il connettore Dvi-D dedicato alle connessioni digitali e quindi ai monitor Lcd, ed infine il Dvi-I che racchiude in un unico spinotto entrambi i segnali, analogici e digitali. Inizialmente, la maggior parte delle connessioni Dvi era conforme a quest'ultimo, ma, con il completamento della transizione agli schermi a cristalli liquidi, un numero sempre maggiore di produttori ha iniziato ad equipaggiare i propri monitor solo con connessioni digitali. A questa evoluzione si sono rapidamente adeguati i produttori di schede grafiche, che ora sono sempre più spesso equipaggiate con connettori dello stesso tipo. Distinguere le tipologie di connettore Dvi è abbastanza semplice: basta esaminare con attenzione la parte destra del connettore femmina (oppure la parte sinistra del connettore maschio). In quest'area è presente una lamella orizzontale e al di sopra e al di sotto di essa vi è spazio per quattro pin, due nella parte superiore e due in quella inferiore. Questi quattro pin sono dedicati al segnale analogico e quindi, se presenti, lo spinotto è Dvi-I oppure Dvi-A. Se invece è presente solo la lamella orizzontale senza pin aggiuntivi, si tratta di un connettore Dvi-D, solo digitale. I connettori Dvi-I e Dvi-A possono essere facilmente convertiti in Vga tradizionale mediante un adattatore. Nel caso specifico del lettore, la scheda madre Asus P8Z77-V LX è dotata di due interfacce separate per il segnale video: un connettore Dvi-D, digitale per gli schermi Lcd e un connettore Vga per i monitor analogici. Se il monitor utilizzato in precedenza richiede una connessione analogica sarà possibile utilizzarlo mediante quest'ultima interfaccia, eventualmente mediante un adattatore da Vga a Dvi-A. Se invece il monitor avesse una presa Vga, sarà sufficiente collegare direttamente questo connettore mediante un cavo che abbia spinotti Vga a 15 poli alle due estremità. Questa modalità di collegamento, se possibile, è da preferirsi in quanto garantisce una migliore schermatura ed integrità del segnale video.

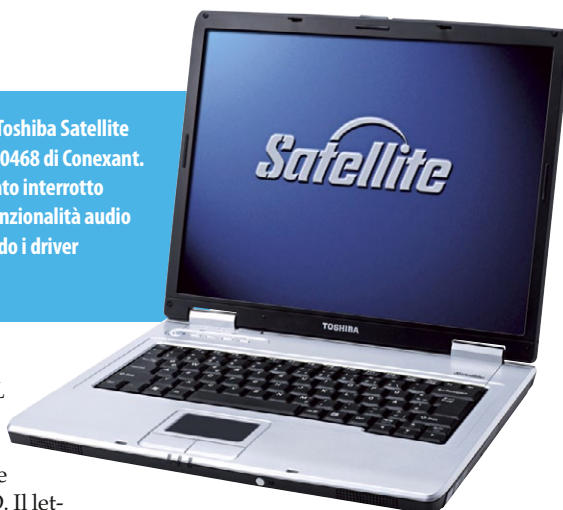
La gestione dell'audio sul notebook Toshiba Satellite L20-101 è affidata al codec Ac'97 Cx20468 di Conexant. Sebbene lo sviluppo dei driver sia stato interrotto prima del rilascio di Windows 7, le funzionalità audio fondamentali si ottengono utilizzando i driver per i sistemi operativi precedenti.

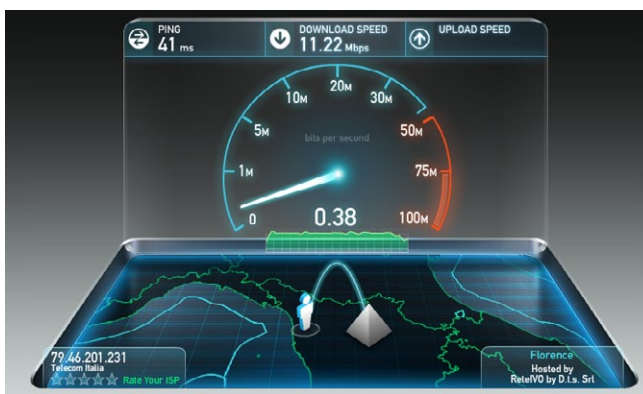
**In Italia, la banda di trasferimento dati effettiva delle linee Adsl è ben diversa dal valore pubblicizzato dai provider.**

**SpeedTest.Net permette di verificare l'efficienza della propria connessione con una semplice procedura.**
