Posta hardware

Posta software

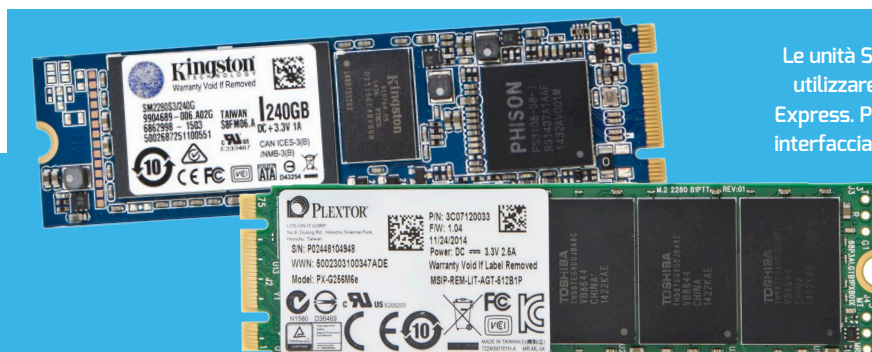
Le unità Ssd conformi allo standard M.2 possono utilizzare una connessione Serial Ata oppure Pci Express. Purtroppo non vi è modo di sapere quale interfaccia sia stata implementata dal produttore.

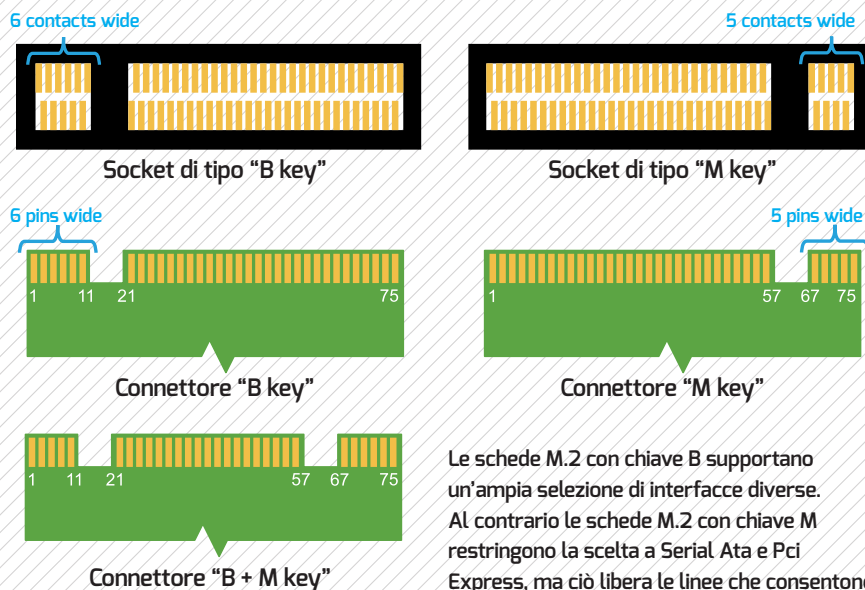
GLI SCHEMI DEI CONNETTORI M.2 PER I DISCHI

Le schede M.2 con chiave B supportano un'ampia selezione di interfacce diverse. Al contrario le schede M.2 con chiave M restringono la scelta a Serial Ata e Pci Express, ma ciò libera le linee che consentono di gestire la modalità Pci Express 4x.

Le specifiche M.2 attuali prevedono tre classi di schede: la prima identificata dalla chiave B, la seconda dalla chiave M e la terza che supporta entrambe le possibilità, B+M. I dispositivi M.2 con chiave B sono riconoscibili ispezionando il pettine di inserimento che è diviso in due sezioni, la più piccola delle quali è di 6 contatti. Questo connettore è in grado di trasportare i segnali del bus Pci Express a due linee (2x), del controller Sata, dell'Usb 2.0 e 3.0, oltre agli standard Hsic, Ssic, Audio, Uim e 12C.

I dispositivi M.2 con chiave M, riconoscibili dalla sezione più piccola a 5 contatti, sono in grado di supportare solo il bus Pci Express ed il controller Serial Ata ma, eliminando le interfacce aggiuntive elencate in precedenza, possono gestire fino a quattro linee (4x) del bus Pci Express. Infine i dispositivi M.2 con chiave B+M sono compatibili a livello meccanico con entrambi i connettori e possono essere installati sia nei socket di tipo B sia in quelli di tipo M, però per questi dispositivi gli standard supportati sono il sottoinsieme comune dei due precedenti, ovvero Pci Express a due linee (2x) e Serial Ata. Purtroppo i produttori non sono tenuti ad implementare tutte le varianti dei protocolli di comunicazione. È quindi possibile che un dispositivo M.2 metta a disposizione solo la connessione Serial Ata oppure solo il collegamento Pci Express e l'unico modo di conoscere questa caratteristica è consultando la documentazione messa a disposizione dal produttore.

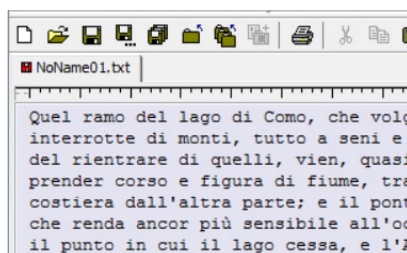
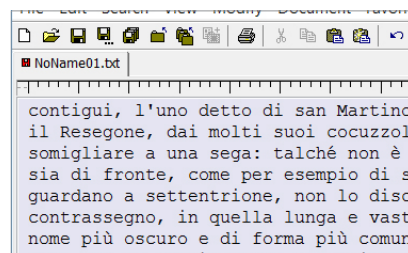
Le nuove funzioni di "display enhancement" di Windows 10 in alcune configurazioni possono ridurre la nitidezza dell'immagine.
